# はらいせき 幡羅遺跡(第3次調査)

(調査期間) 平成14年7月～10月 (調査面積) 2000㎡  
○埼玉県深谷市教育委員会

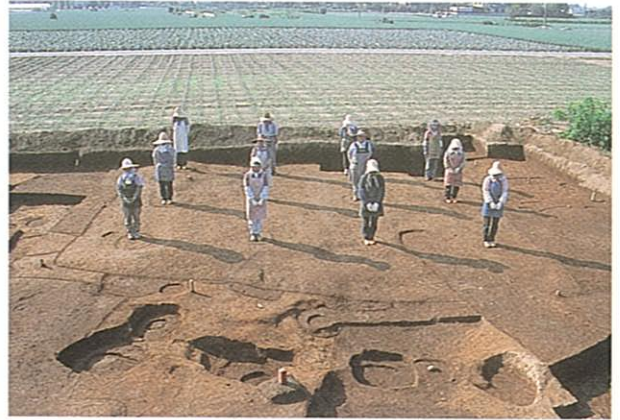
3号建物跡

礎石建物と考えられる3号建物跡は、掘込地業の中層で、礎石設置箇所の直下を20cm程掘り窪めて、念入りに地業しています。その上部は円丘状に盛り上がるように土を盛っており、円丘状盛土地業と呼ばれる特殊な工法であると考えられます。建物の周囲には、「焼け米」を含む炭化物が多く散布していました。3号建物が建てられる以前には、掘立柱建物が3～4時期認められます。3号建物直前段階の柱穴は、柱抜き取り後に壺地業が行われています。

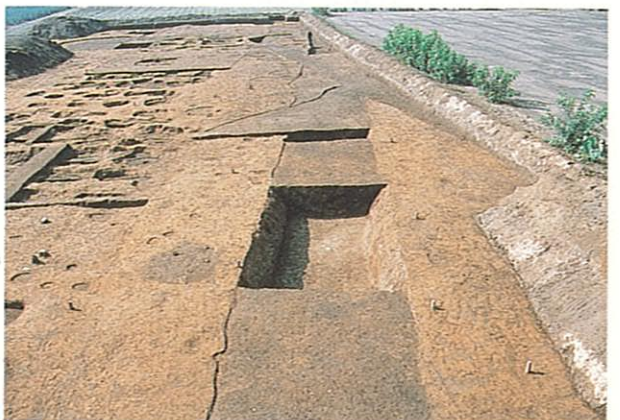
区画溝（2号溝）

区画溝は幅約2.9m、深さ約0.9mで、<sup>しょうそう</sup>正倉群とほとんど同じ向きで真っ直ぐ延びています。<sup>ふくど</sup>覆土の状況から、人為的に埋め戻されたと考えられます。今回は曲がり角は確認されませんでした。南と北のどちらに曲がるのかで、大きく性格が異なりますので、今後の調査課題になります。
